**IDENTIFIKACE STAVBY :  
ZHODNOCENÍ PORUŠENÍ OBJEKTŮ SO01÷SO04  
ZŠ A MŠ PRUŠÁNKY  
Školní 289/1666, 696 21, Prušánky  
MONITORING z 25.10.2023**

Monitoring porušení objektů SO 01, SO 02 a SO 03 ZŠ Prušánky.

### 2.1 Monitoring z 25.10.2023

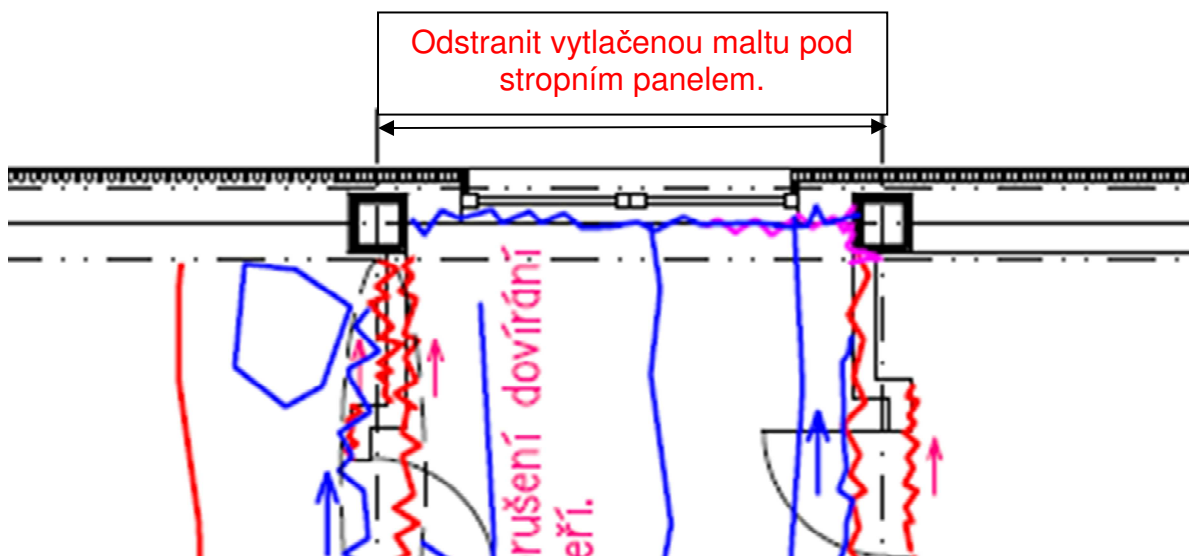
V rámci 3.NP byla zjištěna narušení vytlačené ložné malty pod stropními panely na uložení na průvlaku nad okenním otvorem. Tyto jsou určeny k odstranění otlučením kladiv, aby nemohlo dojít k jejich samovolnému uvolnění :
